# APUNTES PARA CURAR UN RÍO

Hernán Diego A. Asensio Fernández

Miguel Gastón Sáinz

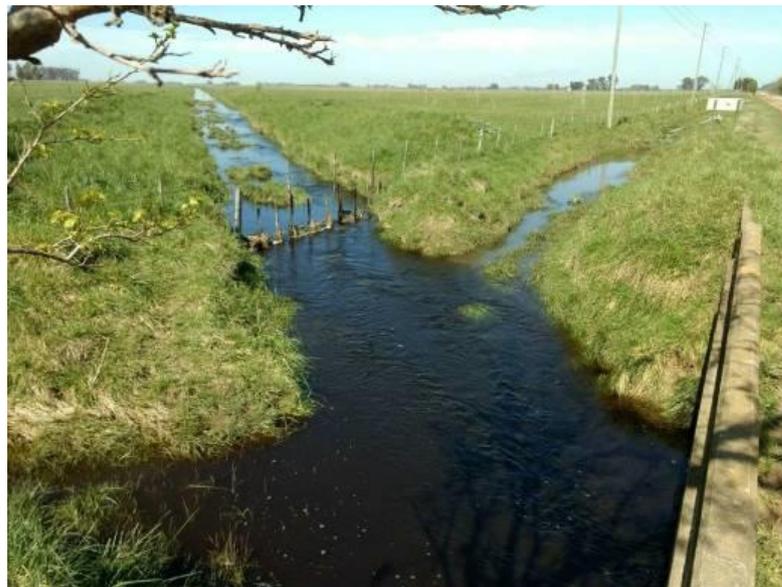
#### **Foto N°2: Naciente Arroyo Cebey y aporte pluvial**

Las tareas incluyeron la medición de parámetros críticos en el curso del arroyo.

Fuente: Propia. Octubre 2017

El OD en todos los muestreos realizados en la naciente estuvo por sobre 7mg/l. De ello se derivaba necesariamente que el río nacía sano. Era apto por demás para la vida, lo que pudimos corroborar con la presencia de pequeños moluscos y peces.

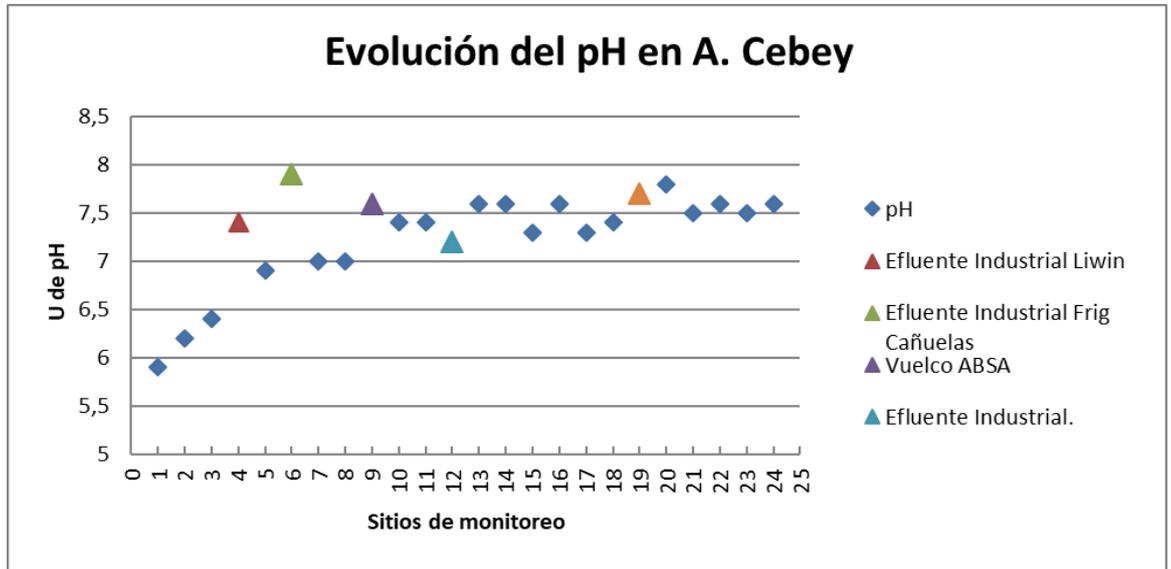
**Gráfico 1. Evolución del pH en el Arroyo Cebey**

En referencia a la evolución del pH, se aprecia que durante el **primer muestreo** (hasta punto 14) hay un incremento de los valores del mismo desde 5.9 hasta 7.6 U de pH en el curso de agua.

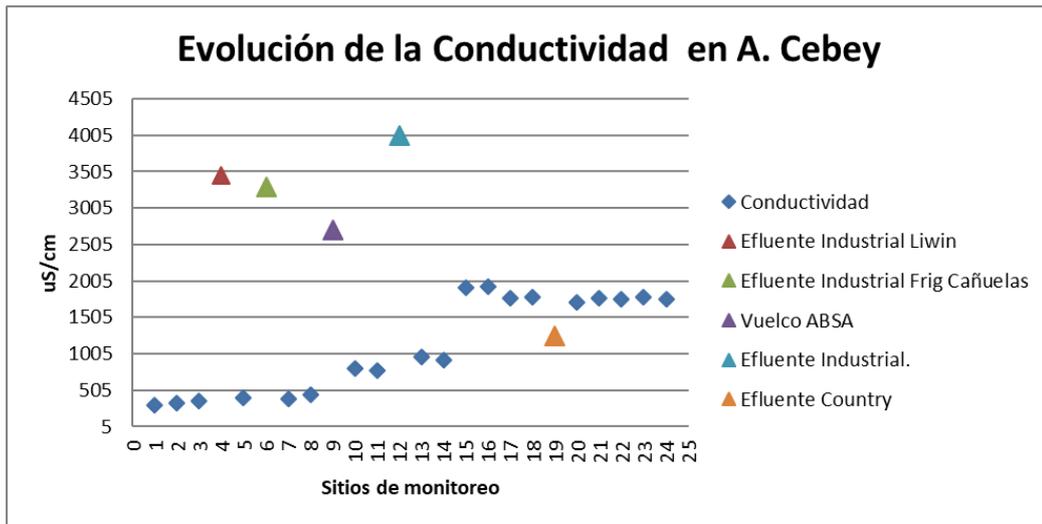
**Gráfico 2. Evolución de la conductividad en el Arroyo Cebey**

La conductividad está asociada a la cantidad de iones disueltos en el líquido, luego de una lluvia intensa dichos valores tiene a disminuir por efecto de la dilución.

En el caso de los **efluentes industriales** todos presentaron valores muy superiores a los que medimos en el arroyo. El efecto sobre el mismo dependerá no solo de los valores de conductividad hallados sino también del caudal que aporta cada efluente al curso en cuestión.

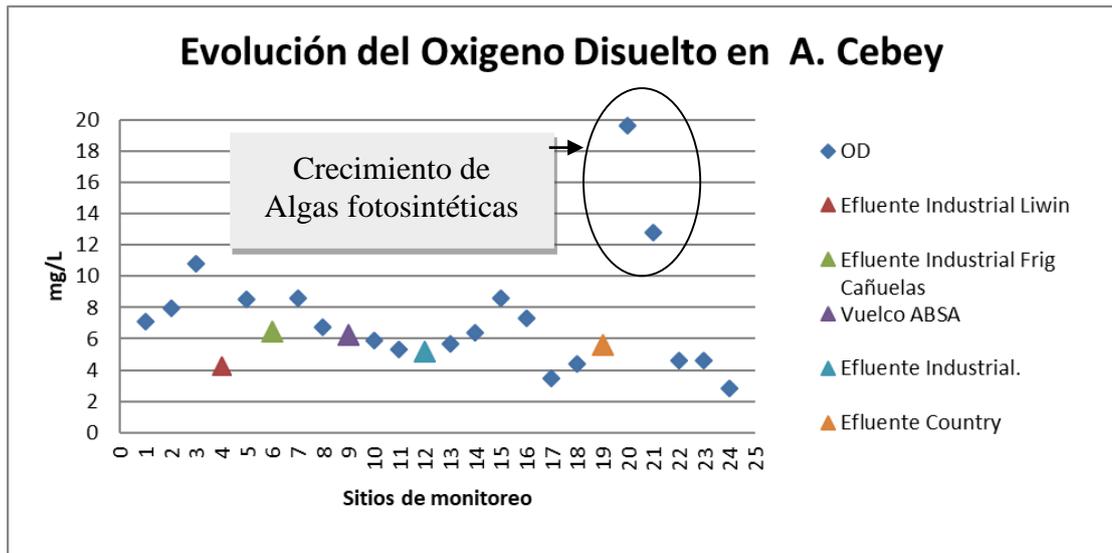
**Gráfico 3. Evolución del OD en el Arroyo Cebey**

En el primer monitoreo, hasta el punto 14, se observa inicialmente valores altos de oxígeno en el curso de agua. Hay que tener presente la condición meteorológica, el relevamiento se realizó después de lluvias importantes y además se apreció en todos los casos grandes caudales y gran turbulencia debido a la velocidad del viento, todos estos fenómenos incrementan los valores de oxígeno disuelto.

En el Gráfico N°3 se presenta los valores hallado en los monitoreos.

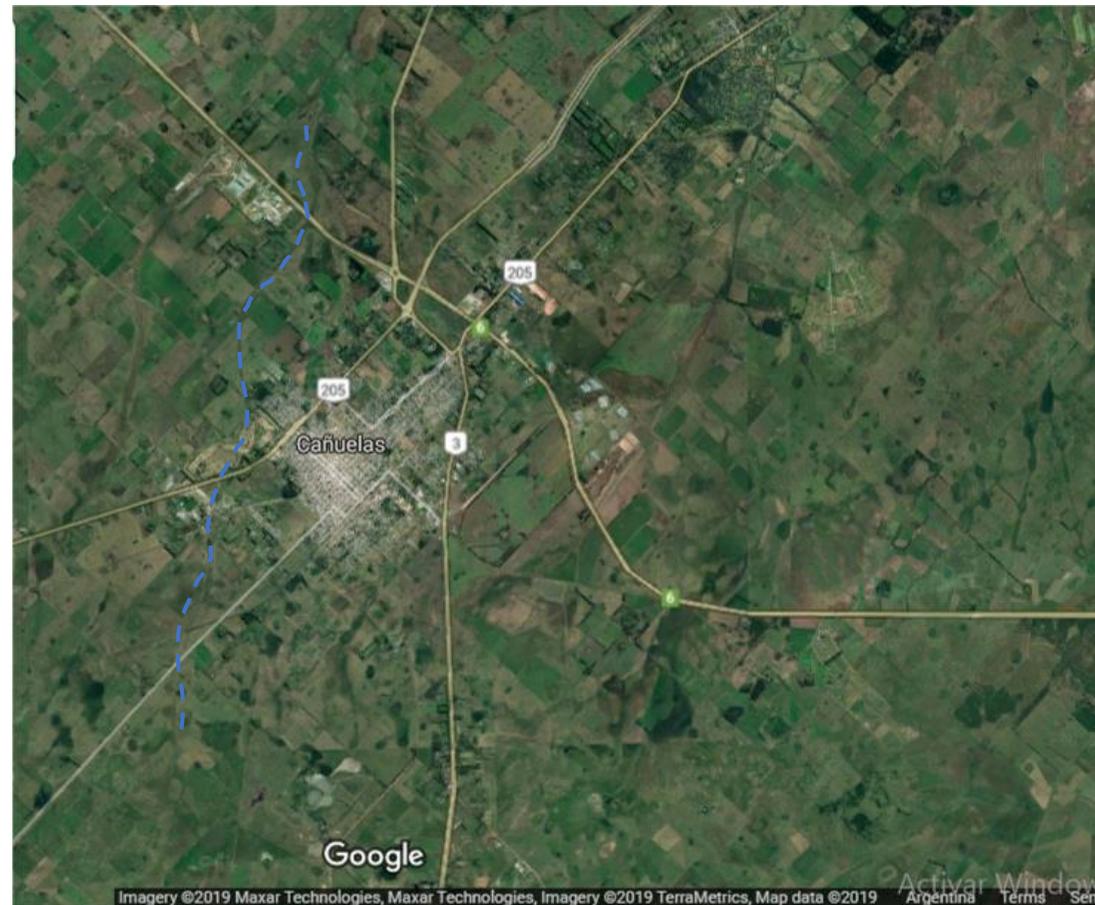
### Imagen 1. Extensión del Arroyo Cebey

Notas: en línea punteada azul se grafica el curso definido total del arroyo Cebey.

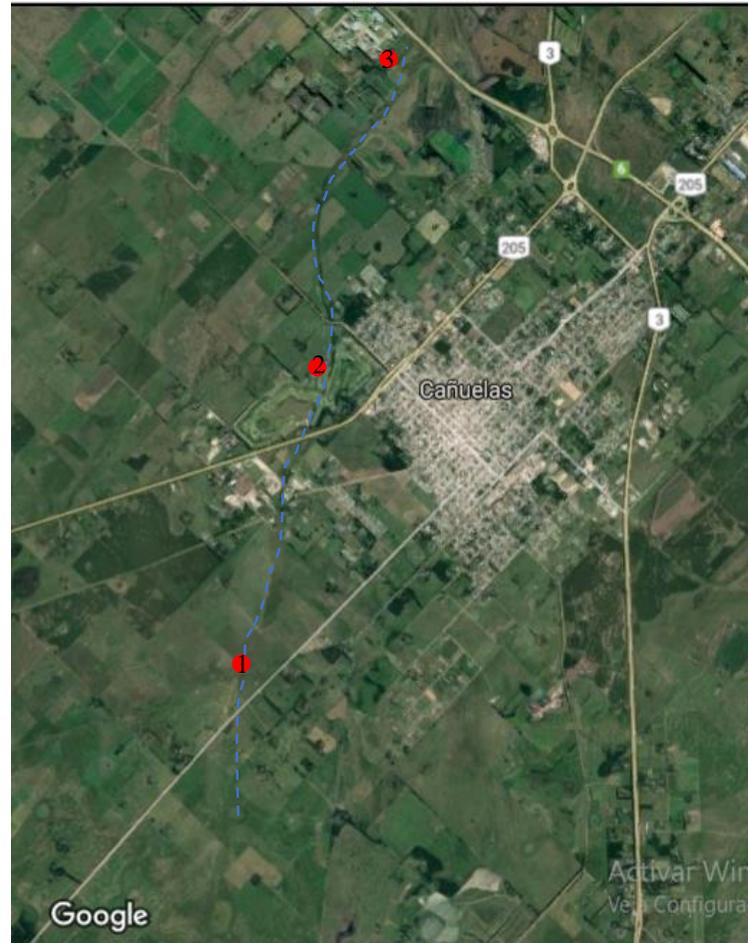
**Imagen 2. Puntos de muestreo 4 de Julio <sup>11</sup>**

<sup>11</sup> Notas: P1\_Lorea: (1) Naciente A° Cebey. Fecha y Hora: 04/07/2017 - 11:00 / Informe: 4096721. P2\_Lorea: (2) A° Cebey y Ruta N° 205. Fecha y Hora: 04/07/2017 - 11:30 / Informe: 4096722. P3\_Lorea: (3) A° Cebey y Ruta N° 6. Fecha y Hora: 04/07/2017 - 12:00 / Informe: 4096720

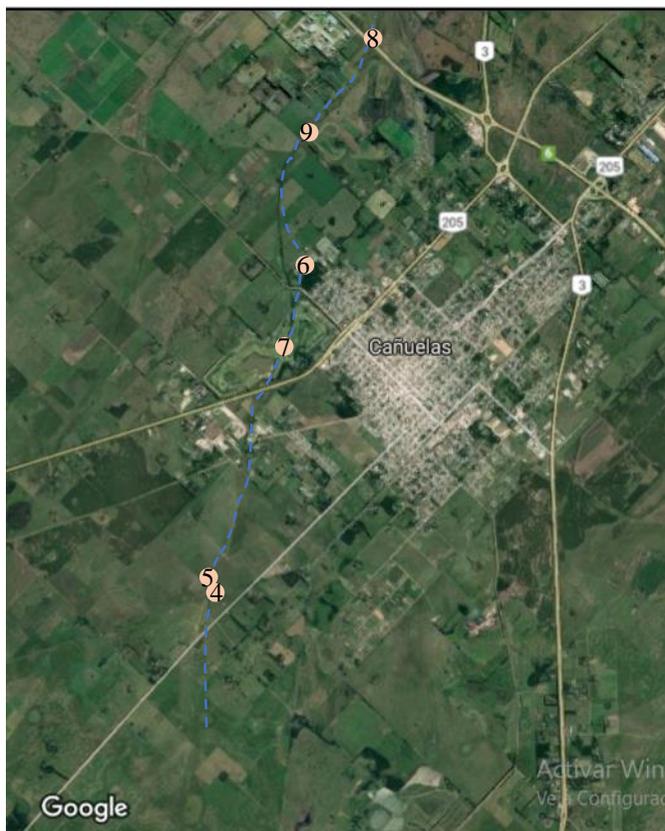
**Imagen 3: Puntos de muestreo 13 de Julio<sup>12</sup>**

<sup>12</sup> Notas: P1\_Gauna: (4) Naciente A° Cebey y puente Dorrego al SE. Fecha y Hora: 13/07/2017 - 11:00 / Informe: 4106349. P2\_Gauna: (5) Naciente A° Cebey y puente Dorrego al NO. Fecha y Hora: 13/07/2017 - 11:20 / Informe: 4106350. P3\_Gauna: (6) A° Cebey posterior a su paso por el Golf Club (35°02'28"S 58°46'43"W). Fecha y Hora: 13/07/2017 - 12:00 / Informe: 4106347. P4\_Gauna: (7) A° Cebey y Ruta N°205. Fecha y Hora: 13/07/2017 - 12:30 / Informe: 4106348. P5\_Gauna: (8) A° Cebey y Ruta N°6. Fecha y Hora: 13/07/2017 - 13:00 / Informe: 4106351. P5'\_Pastore: (9) A° Cebey y Avenida Botta (35°01'21.3"S 58°46'35.8"W). Fecha y Hora: 09/08/2017 - 10:50 / Informe: 4134547. Se incluye como un dato de medio término.

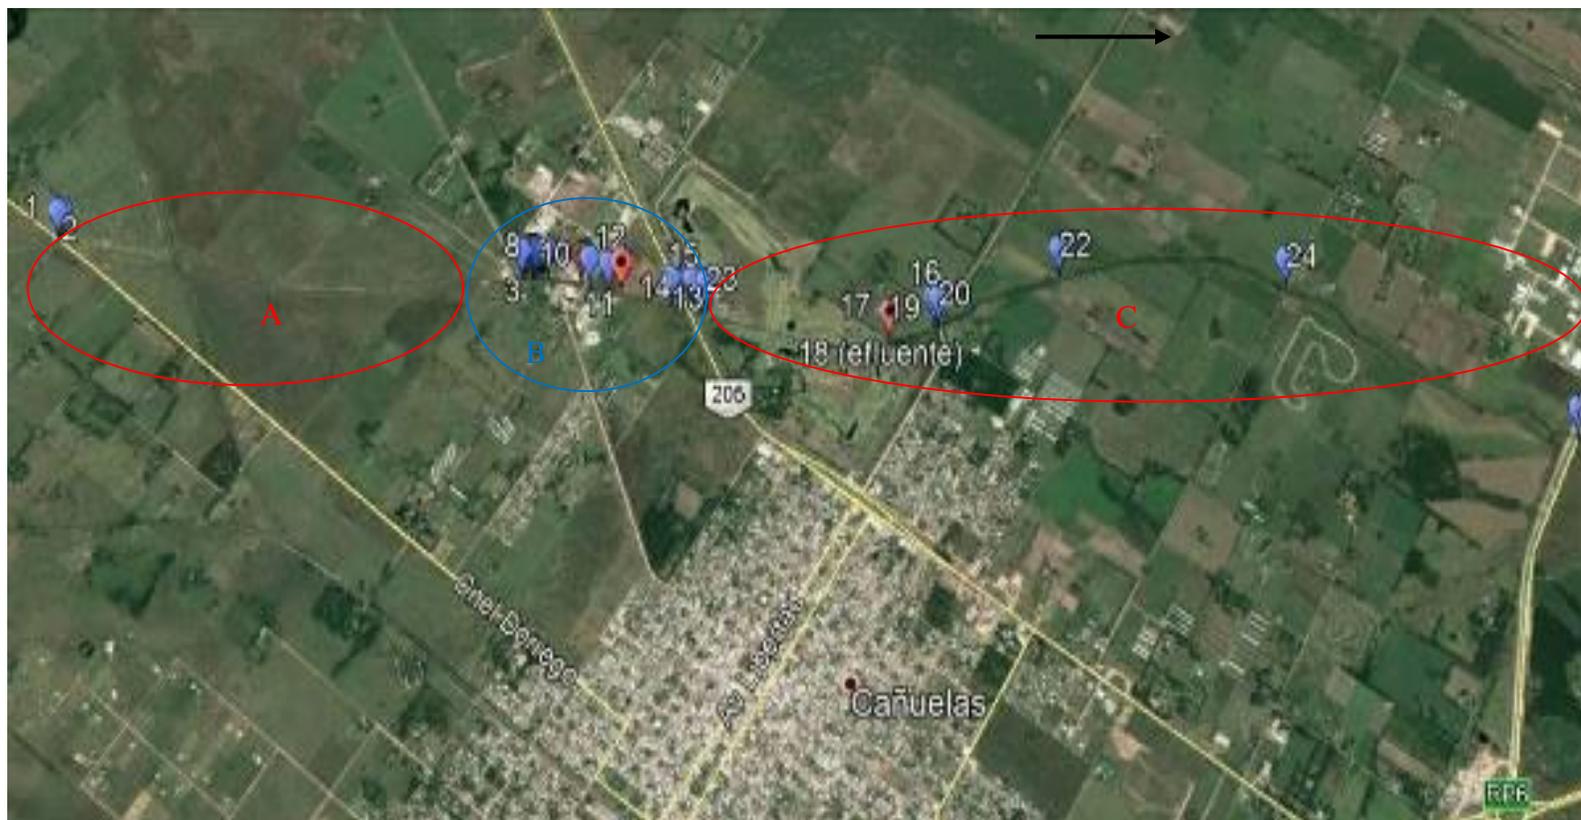
**Imagen 6. Distribución de sitios de monitoreo sobre el curso del Arroyo Cebey**

Notas: Se definieron 3 sectores de estudios. A Naciente, B Alto aporte Industrial, C Aportes difusos y Residencial

campo y analítica. En la Imagen 6 se incluyen georreferenciados todos los sitios donde se midieron los parámetros de campo.

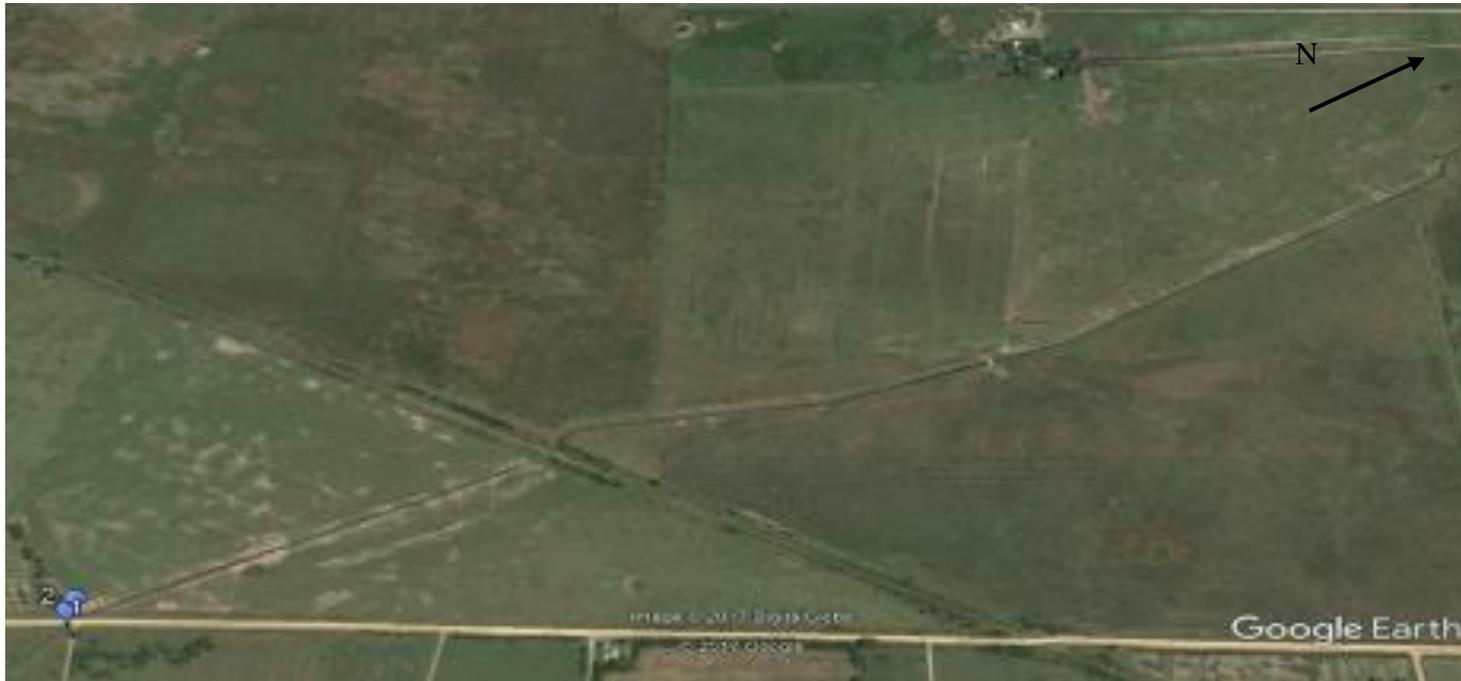
**Imagen 7. Ampliación del sector A**

Fuente: Propia. Octubre 2017. GoogleEarth

Se presenta en la Imagen 7, la ubicación de los sitios donde se realizó el relevamiento comparativo, las marcas celestes indican que se analizó el agua del arroyo mientras que las marcas rojas indican los sitios donde se analizó el efluente de diversas industrias que estaban siendo volcados al arroyo en ese momento.

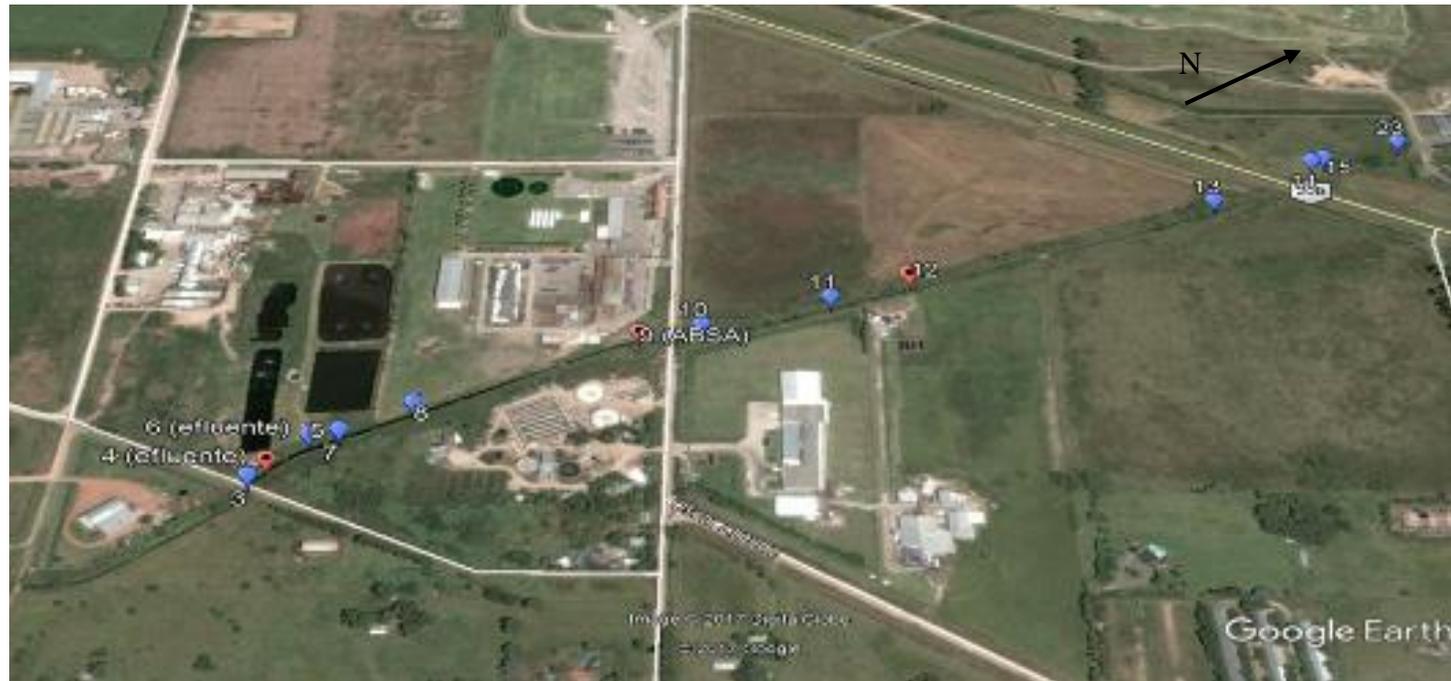
**Imagen 8. Ampliación del sector B**

Fuente: Elaboración Propia. Octubre 2017. GoogleEarth

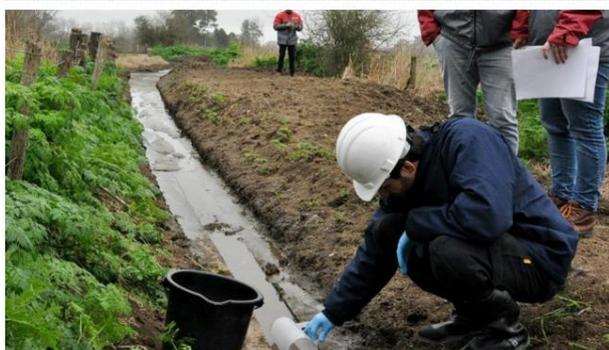
La Autoridad de Cuenca Matanza Riachuelo (Acumar) realizó hoy un operativo de inspección y clausura en un sector de la Sociedad Rural de Cañuelas destinado al lavado de ganado y en un lavadero de camiones que volcaban vertidos sin tratar en el Arroyo Cebey.

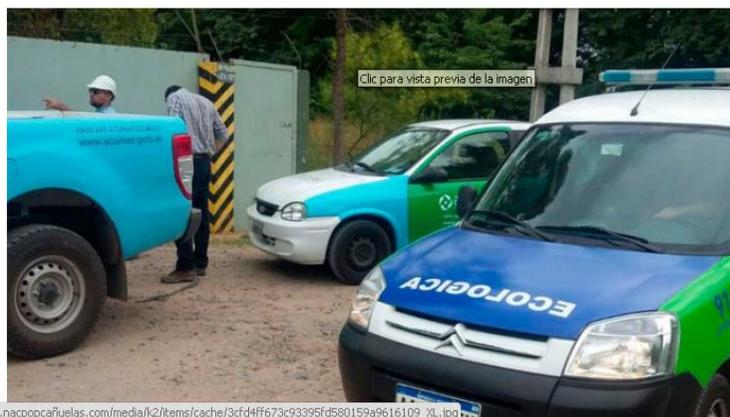
Fuente: NACPOP Cañuelas. Se trató en el particular de un vuelco clandestino a través de un caño enterrado que escapaba al control del proceso productivo y volcaba crudo en el arroyo.
